Etats généraux L'EAU EN MONTAGNE

MEGÈVE (FRANCE) - 8, 9, 10 OCTOBRE 2014

Gestion des eaux pluviales et du risque

Commune de FETERNES

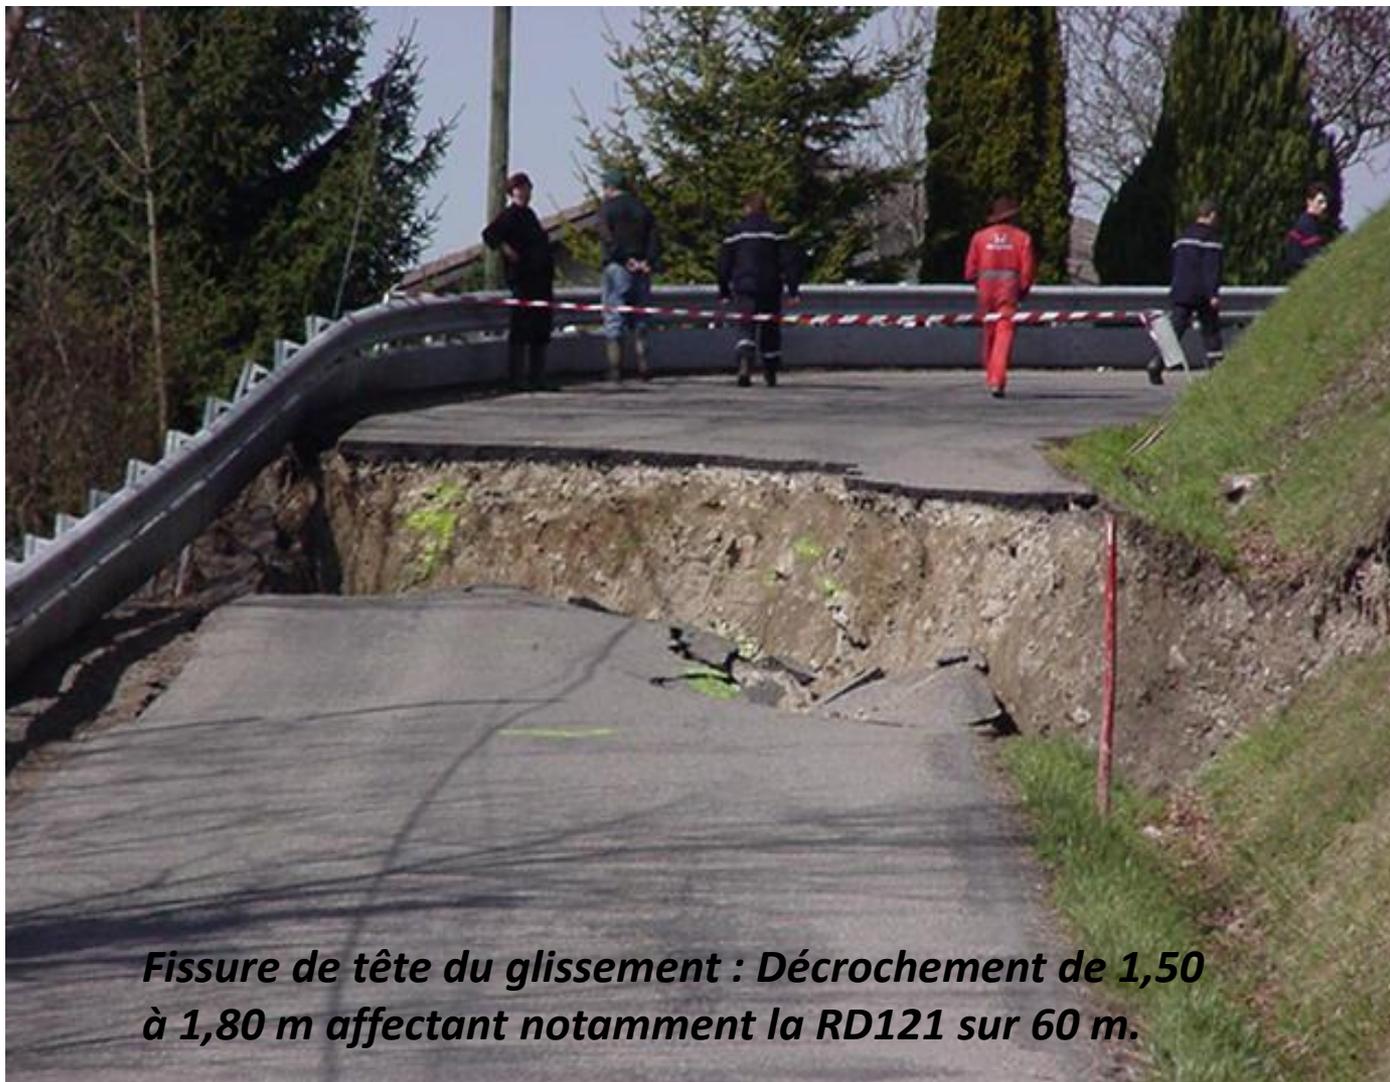
Fissure de tête du glissement : Décrochement de 1,50 à 1,80 m affectant notamment la RD121 sur 60 m.
